Rapport

2011:19

Marknadskontroll av säkerheten på lekland

Marknadskontroll av säkerheten på lekland
Konsumentverket 2011

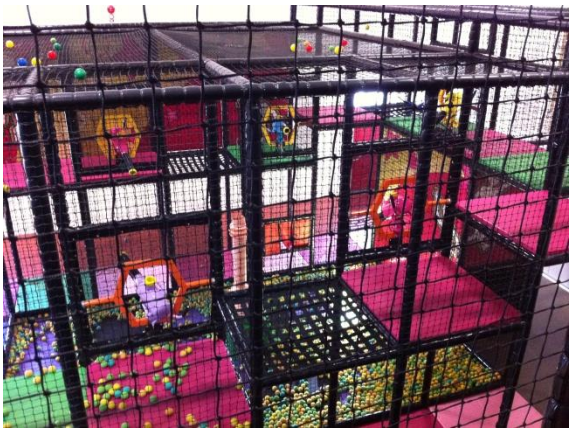
Översiktsbilder lekland

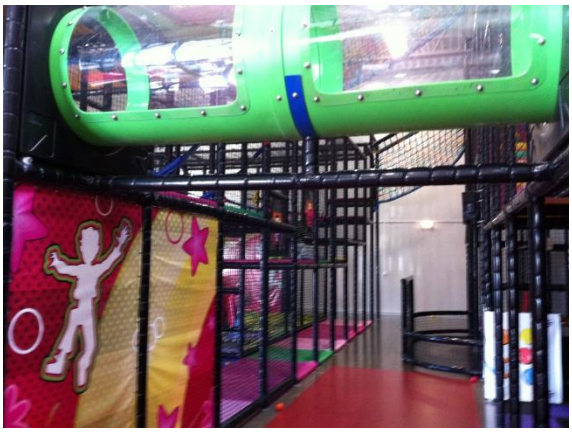
Bollkanon-arenan

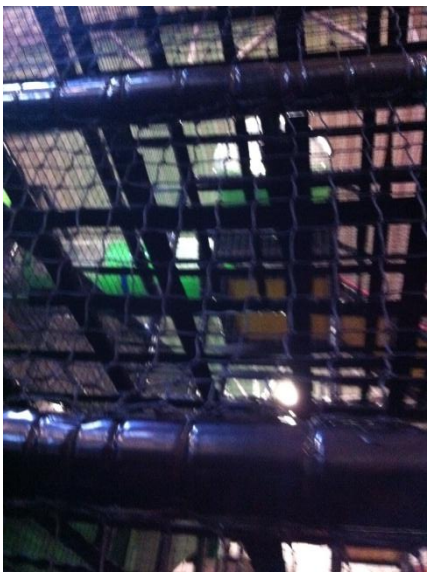
Tunnel samt repbro

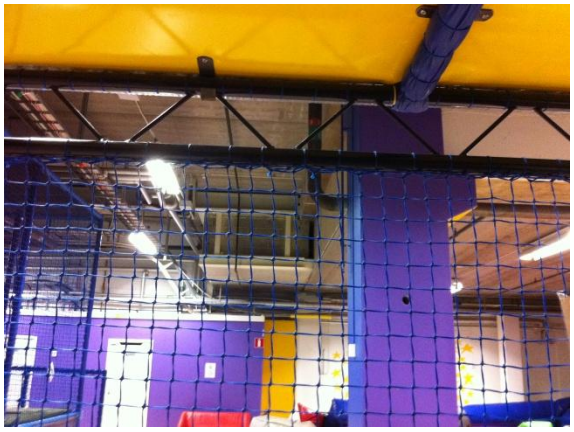
6. Hål i nättak övre plan vid bollkanonerna. Åtgärdat under tillsynsbesöket

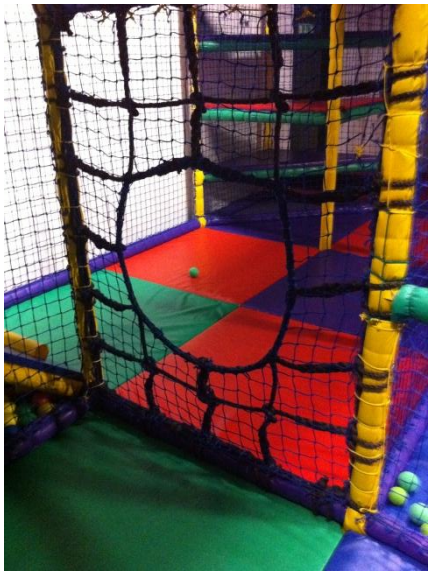
9. Öppningar i fackverksbalkar på flera ställningar. Detta fel har Andys ålagts åtgärda inom en vecka och redovisa till Konsumentverket.

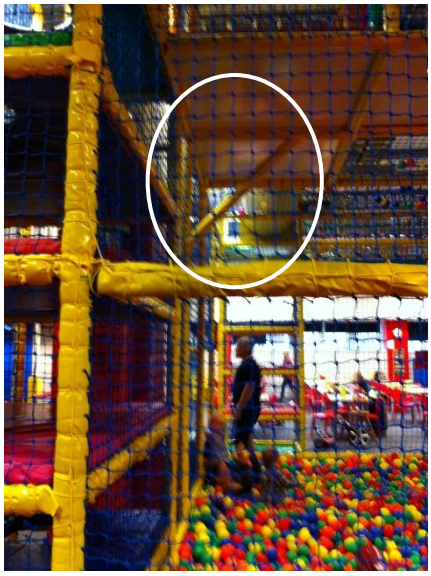
1. Nätbro: Maskstorleken i det grovmaskiga nätet tillsammans med stort avstånd mellan näten bildar farlig öppning. Detta fel åtgärdades och godkändes under tillsynsbesöket.

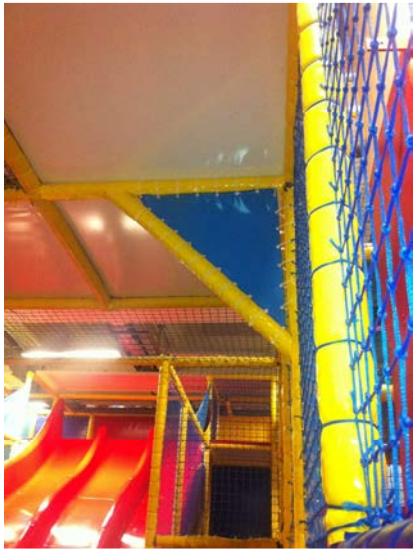
Bild nr 2

Produktspecifikation							Besiktningsutlåtande	
Nr	**Produkt**	**Leverantör**	**Tillverkn.år**	**Bild nr**	**Nr**	**SS-EN kod**	**Beskrivning av fel**	**Felklassning**
3				**1-2**	**3.1**	**1176-1:4.2.7.2a/b**	**Helt/delvis omslutnaöppningar, 2 st delvis vid rutschbana samt 2 st övre del rutschbana,(åtgärdarde dagen efter besiktning se bild 3-4)**	**(A)**

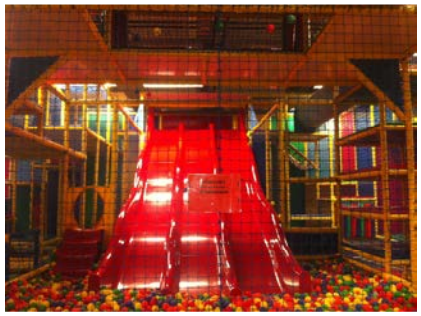
Bild nr 1

Produktspecifikation					Besiktningsutlåtande			
Nr	**Produkt**	**Leverantör**	**Tillverkn.år**	**Bild nr**	**Nr**	**SS-EN kod**	**Beskrivning av fel**	**Felklassning**
11				**1**	**11.1**	**1176-10:4.4.3**	**Bollhav vid rutschbanor bör utformas för att inte uppmuntra barn till att använda bollhavet mer än när de har åkt rutschbana, detta genom att t. ex. ha fler in/utgångar så att barn ej går genom utrymmet framför redskapet.**	**C**

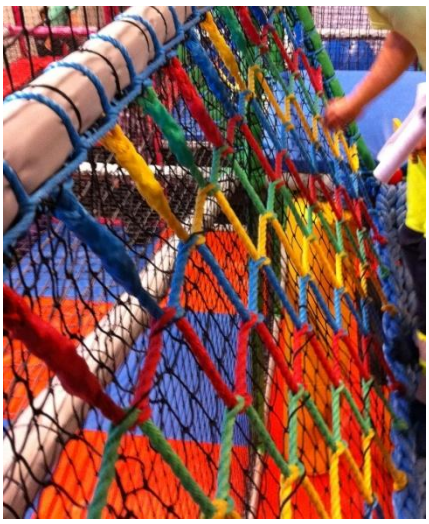
4. Delvis omsluten öppning mellan sidoskydd rutschbana och överliggare

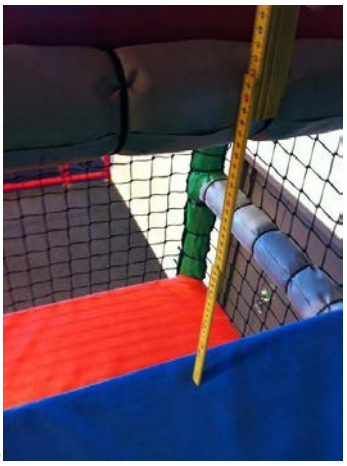
3

Nr	Redskap/Hänvisning	Felklass	Anmärkning	Bild
4	Blå lekställning för mindre barn			
4.1	EN1176-1 7.1		Identifiering av redskap, tillverkarens namn och adress, nummer och datum för Europa standard saknas.

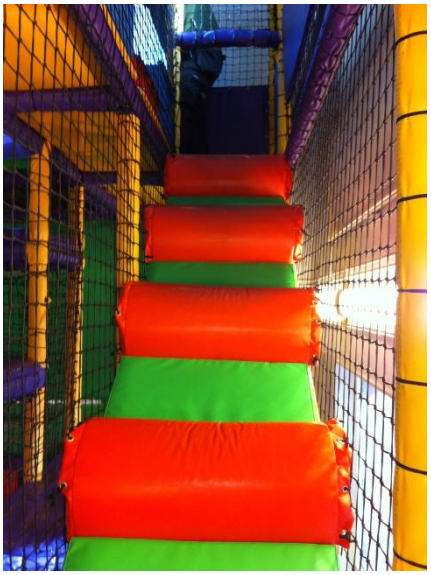
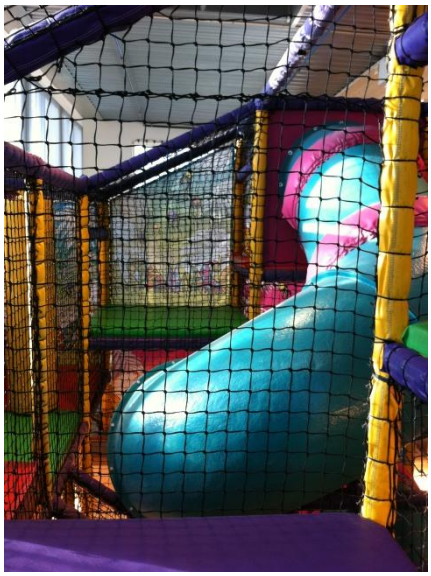
Översiktsbild klätterställning

Studsmatta till vänster

Tubrutsch och spelhörna

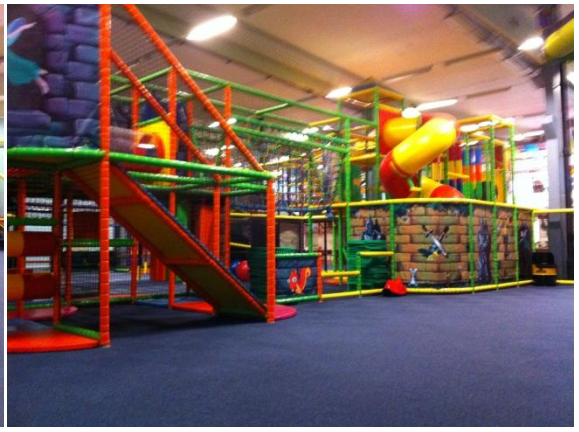
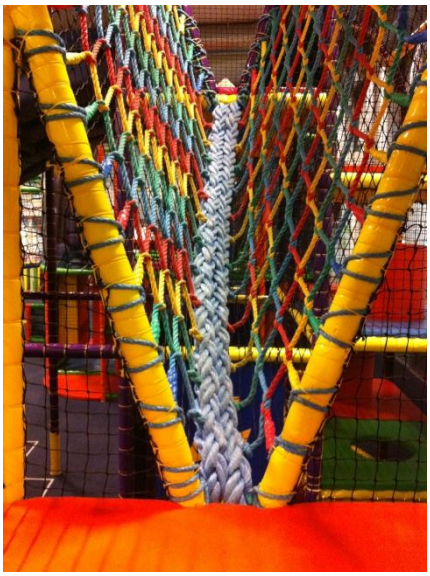
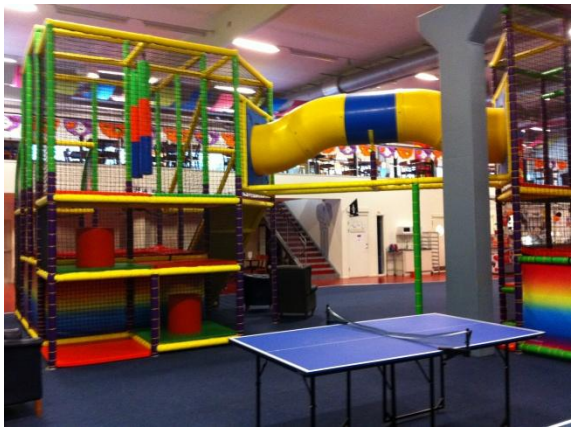
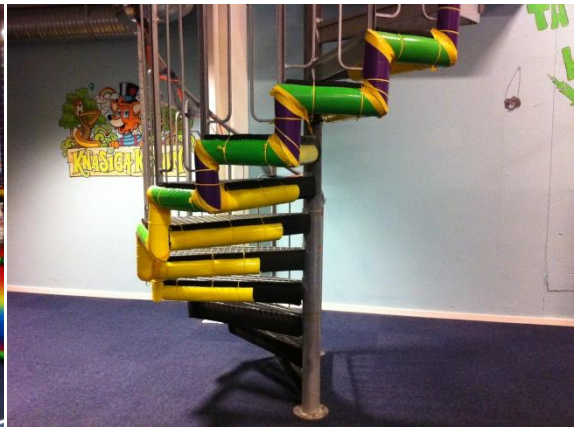
Översiktsbilder

Studsmatta (t.v). Till höger nätbro. Finns fyra stycken, två lutande och två horisontella.

”Anticlimb” nät (t.v). Till höger entréramp, ca 40° lutning.

Översiktsbild (t.v). Till höger inklädd trappa för att förhindra kollisionsskador.

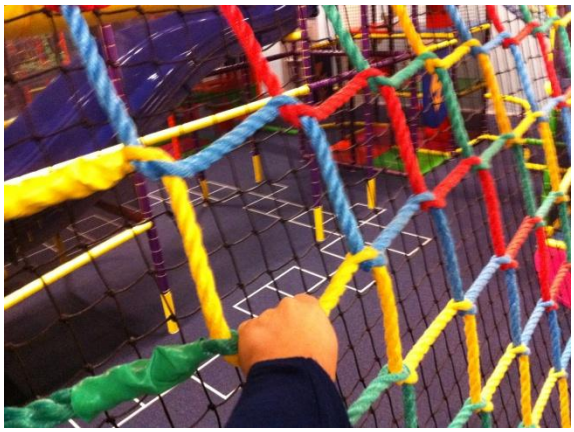
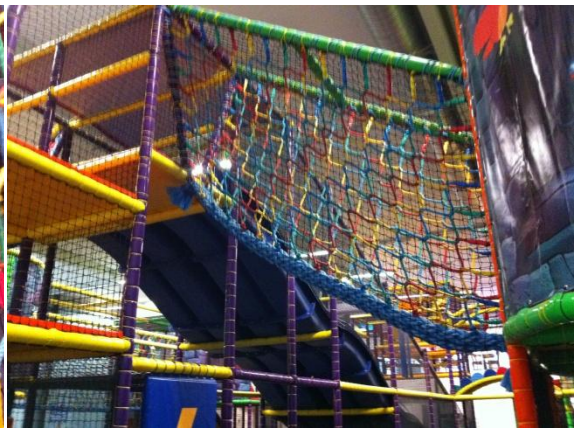
Ställe där huvud och hals kan fastna (SS-EN 1176-1:2008 4.2.7.2). Vid den begränsade säkerhetsbesiktningen konstaterat A-fel på fyra nätbroar. Tre av dem åtgärdades och godkändes under tillsynsbesöket. För den fjärde meddelades interimistiskt beslut om förbud att tillhandahålla nätbron till dess att åtgärder vidtagits och godkänts av Konsumentverket. Det interimistiska beslutet upphävdes dagen efter då åtgärder redovisats till Konsumentverket.

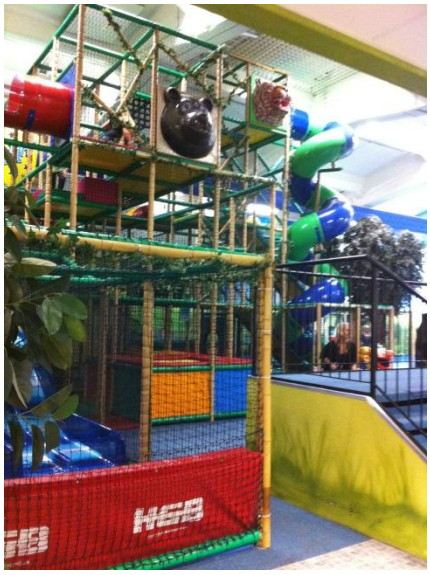
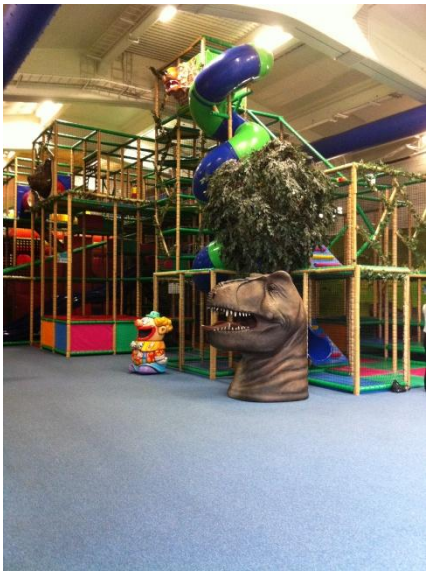
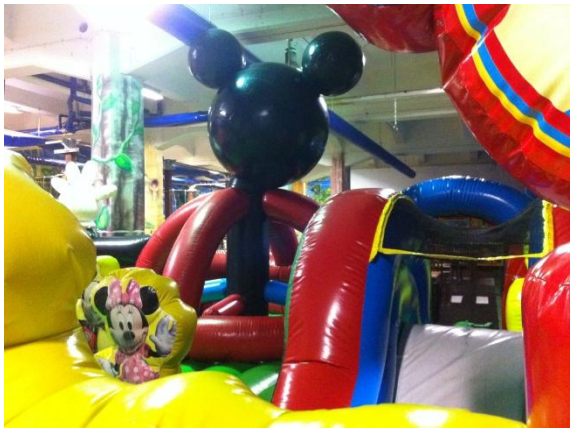
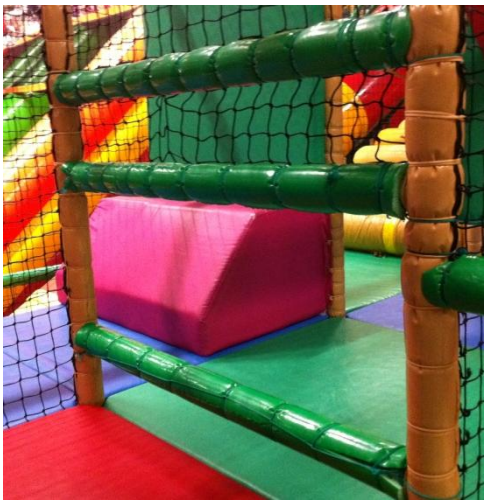
Bollkanonarenan samt lekställningen

Lekställningen samt uppblåsbar slide inne i lekställningen

”Vulkanen” rutschbana och klättervägg samt uppblåsbar attraktion i tivolihallen

Ställe där huvud och hals kan fastna (SS-EN 1176-1:2008 4.2.7.2). Vid den begränsade säkerhetsbesiktningen konstaterat A-fel som åtgärdats och godkänts under tillsynsbesöket.

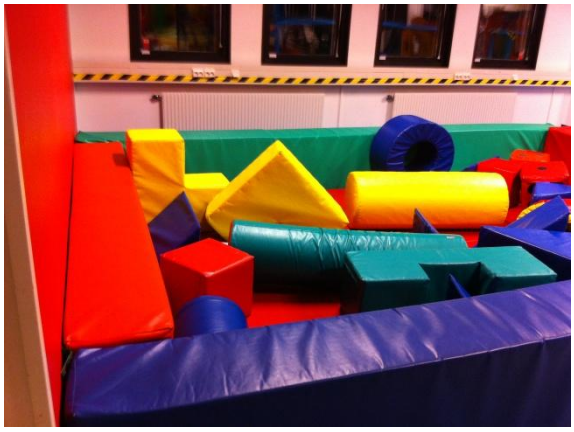
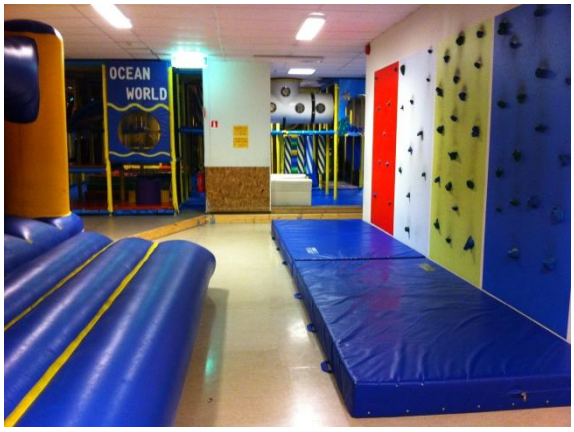
En av babyhörnorna samt bilbana

Två hoppborgar, sammanlagt 3 ingångar.

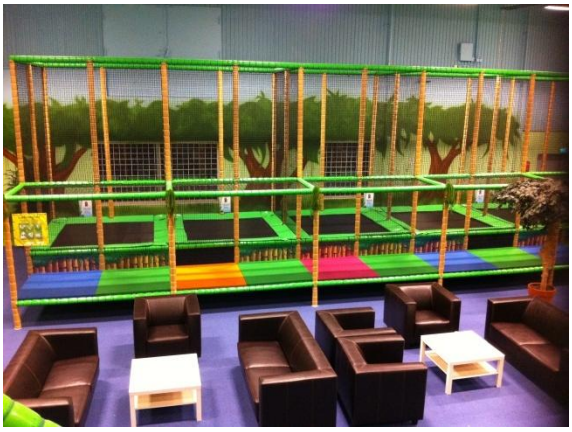
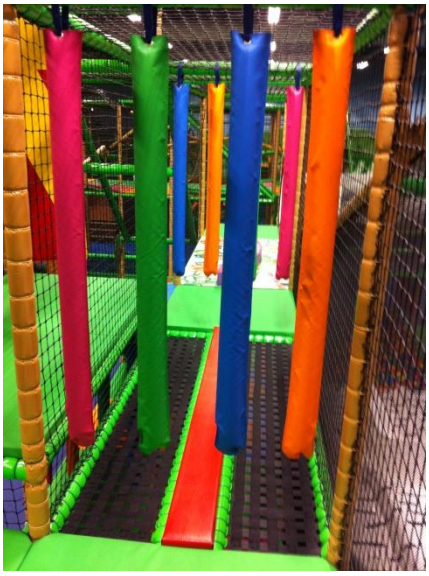
Uppblåsbar ”megaslide” samt flerfilig rutschbana med bollhav

Studsmattor och bollkanonarea

Småbarnshörna (0-3 år) och cykelbana

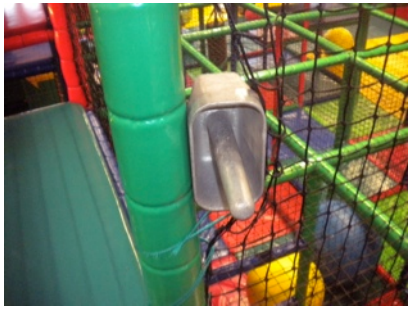
Helt inneslutande lekredskap för barn >90cm, lekland för barn <90cm, 1 bollhav

Produktspecifikation						Besiktningsutlåtande	
Nr	Post		Bild	Nr	SS-En Kod	Beskrivning av fel	Felklassining
1	Tillgänglighet för vuxna	1		1	1176-1 4.23		IFI
2	Åtkomst för vuxna	1	2		1176-10 4.2.2.1		IFI
3	Ställen där huvud och hals kan fastna		2-8	3.1	1176-1 4.2.7.2	Helt omsl. öppningar där huvud/hals kan fastna. Mellan nät-stolpe, mellan balk-gul barriär vid tunnel på båda sidorna, mellan rutsch-nät på båda sidor efter rutsch, mellan ställning-grön plast vid hoppborg, i öglor på boxsäck, mellan skena-nät ovanför linbana, mellan nät-balk på lilla lekdelen. *Fel åtgärdades på plats förutom mellan skena-nät ovanför linbana*	A
